# 콜롬비아 이투안고 댐 건설 중 수재해 위험 사례

김남룡 책임연구원  
(K-water)

### 개요

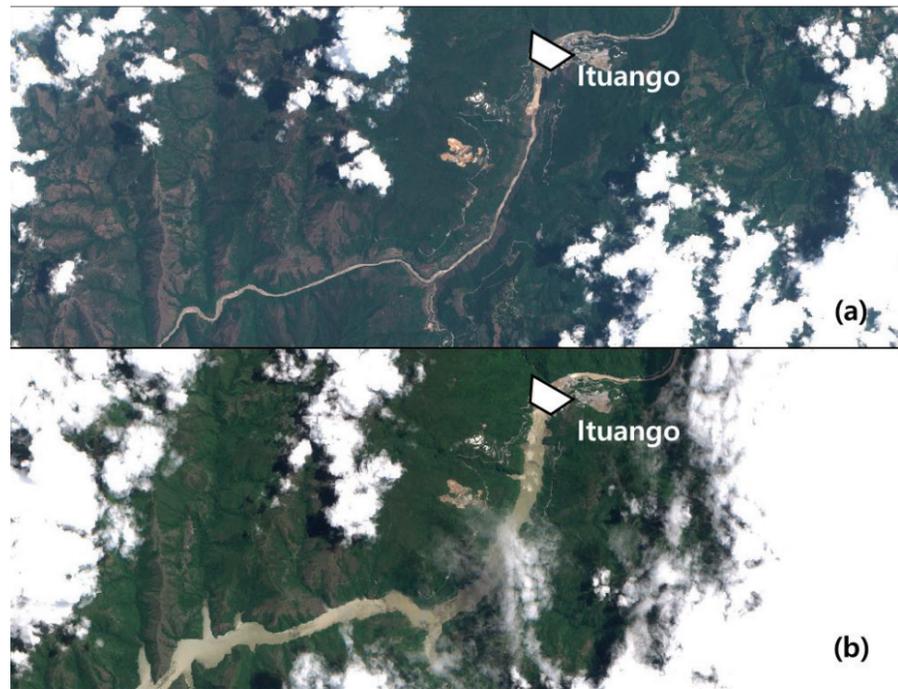
그림 2. 이투안고 댐 저수지 현황 - 위성사진 (a) 4월 7일, (b) 5월 17일

이투안고 댐 하류 지역의 인명 및 재산피해가 발생하고 대규모 긴급대피명령이 발효된 후 각국의 주요 언론 및 댐 기술 전문매체는 피해 발생에 이르기까지 댐 주변에서 발생한 문제점 및 대응 과정을 상세히 보고하였다. 2018년 4월과 5월은 콜롬비아 지역의 우기에 해당하는 계절로, 이에 따라 <그림 2>와 같이 댐 상류측 수위가 급격히 증가하였으며, 특히 4월 28일부터 5월 7일 사이에는 댐에 인접한 상류측에서 대규모 급경사면의 붕괴가 세 차례 발생하였다. 공사 과정에서 제체 우안에 총 3개의 가배수터널이 시공되었으며, 이 중 2개는 사건 당시 폐색된 상황으로 1개 가배수터널만 운영 중이었다. 급경사면 붕괴로 유입된 토석류가 운영 중인 가배수터널의 폐색을 유발한 것으로 추정되며, 이에 따라 방류가 불가능해진 제체 내측에 수위가 급격히 상승하는 결과를 초래하였다.

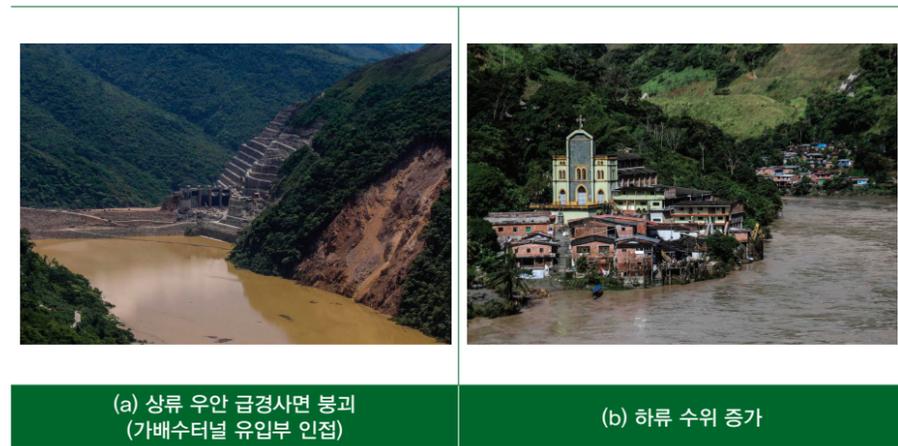
그림 3. 이투안고 댐 주변지역 피해

(a) 상류 우안 급경사면 붕괴 (가배수터널 유입부 인접)

(b) 하류 수위 증가

시공 관계자들은 급격한 수위 상승에 따라 발생하는 시공 중 제체로의 월류 위험을 해소하고자 기존에 폐색하였던 2개 터널을 발파를 통해 개방하고자 하였으나 잇따라 실패하였으며 5월 10일 수위가 발전소 유입부에 이르자 발전용 터널(Penstock)로 방류를 시작, 건설 중이던 제체로의 월류를 방지하고자 하였다. 5월 12일에 이르러 개방하고자 하였던 2개 가배수터널 중 1개가 스스로 개방되었으며 이에 따라 하류측에 급격한 방류수가 유입, 기존의 3배 이상에 해당하는 하천수량이 발생하였으며 결과적으로 하류측 약 25,000명의 주민들에 대한 긴급 대피명령이 발효되었다. 이러한 현상에 따라 다수의 마을에서 수백명의 사상자와 교량 등 시설물의 붕괴와 같이 큰 홍수 피해가 발생하였다.

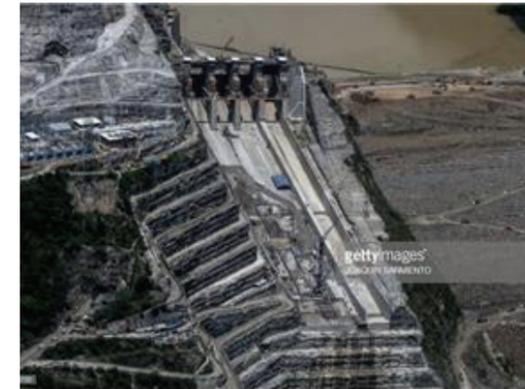
그림 4. 이투안고 댐 여수로 및 제체 현황 (5월 12일, gettyimages)

5월 16일 당시 중요한 방류 수단이었던 발전용 터널에 큰 손상이 발생하여 방류 능력이 감소함에 따라 공사용 중장비 진출입용 터널 (transit gallery)로의 방류를 시작하였다. 해당 터널의 하류측 출구는 댐 제체와 근접하여 방류수의 소류력에 의한 도로 및 제체 하단부 손상이 우려되었다. 이에 따라 시행사는 댐 붕괴 위험을 공표함과 동시에 제체를 통한 월류 방지와 이미 건설된 여수로를 통한 방류가 가능하도록 댐 본체 성토 시공을 가속하였다. 당시 콜롬비아 카우카 강 유역에는 5월 말까지 우기가 지속될 것으로 예보되었으며, 특히 이투안고 댐의 유역면적이 넓고 수천에 이르는 지류로부터의 유입량 및 유사량이 막대하여 콜롬비아 역사 최악의 재해가 우려되는 바 영향권 안에 놓인 수많은 지자체에 비상대피령이 확대되었다. 일부 전문가들의 견해에 따르면 댐 붕괴 시 인류 역사상 두 번째로 큰 규모의 재해가 발생할 수 있었다고 한다.

5월 24일 제체의 성토고는 여수로의 활용이 가능한 해발 410m까지 축조되어 월류 위험은 해소되었으나, 계속되는 상류측 급경사면 곳곳의 활동이 발생하여 건설현장의 대피명령이 빈번히 발효되는 등 비상상황은 계속되었다. 6월 1일, 시행사는 공식적으로 제체 축조가 완료되어 4개의 여수로 수문을 통한 방류 통제가 가능함을 알렸으며 이 후 위험 상황은 대부분 해소되어 현재의 정상
