오로빌댐 여수로 붕괴위기와 복구현황

조성배 선임연구원 : K-water융합연구원
 신동훈 소장 : K-water융합연구원

1. 서론

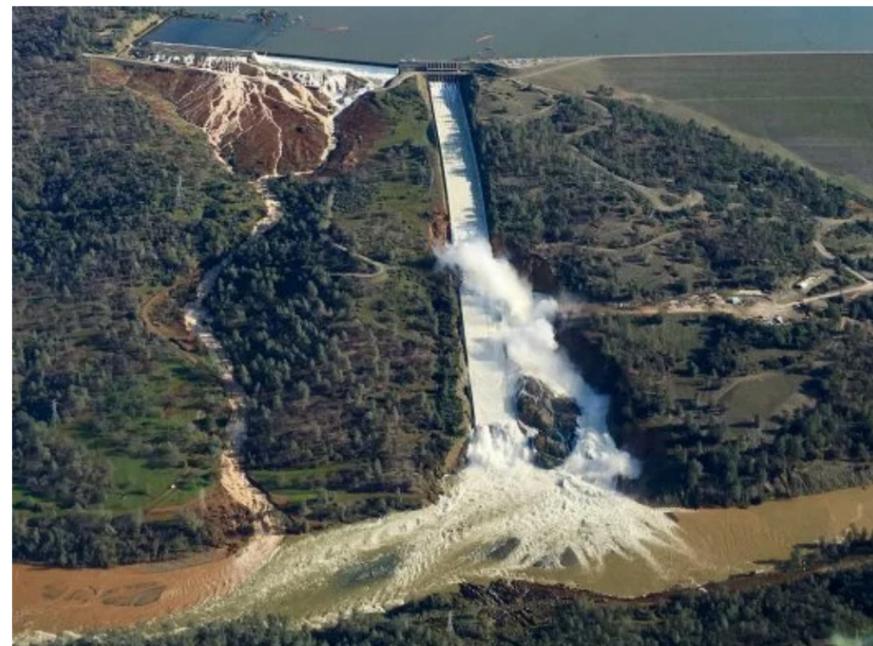
〈그림 6〉 오로빌댐 여수로 및 비상여수로 방류 모습 (www.mercurynews.com)

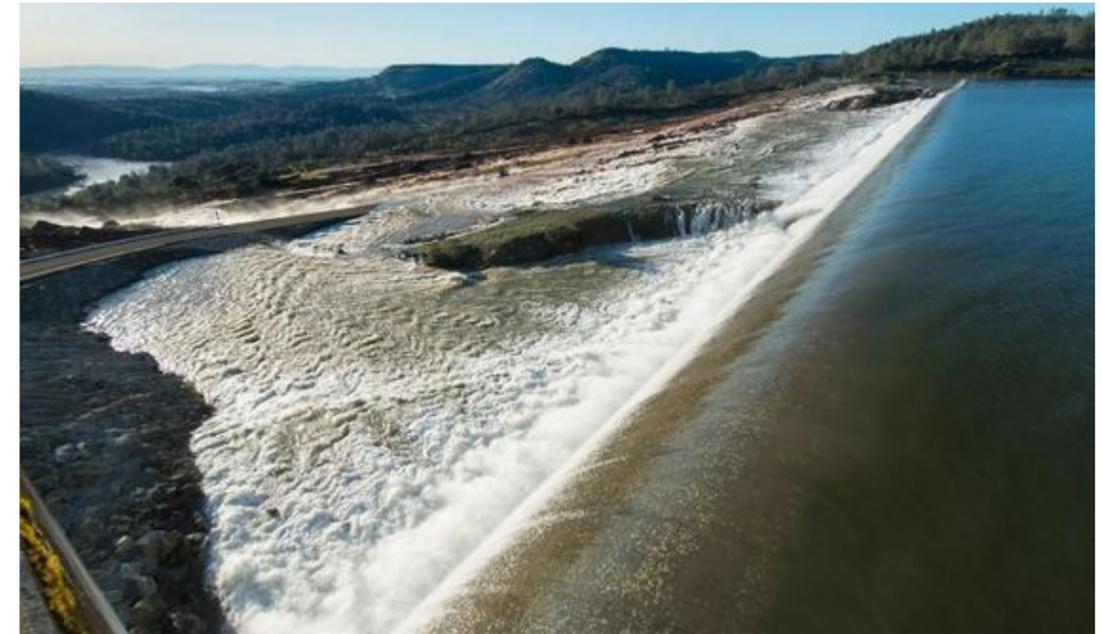
〈그림 7〉 비상여수로 월류 모습 (출처 : 캘리포니아 수자원국)

여수로의 손상 없이 정상적인 댐운영이 이루어졌다면 비상여수로의 월류상황은 발생하지 않았겠지만 결과적으로 여수로의 방류기능이 상실되거나 저하되었을 경우, 비상여수로까지 사용해야 한다는 점을 다소 간과했다고 볼 수 있다. 결국 여수로 손상에도 불구하고 방류량을 증가시켰고 비상여수로 월류는 발생 36시간만에 멈추어 최악의 상황은 막을 수 있었다.

또한, 블록+광폭의 지반 웨어부(244m)는 월류시 침식이 일어나기는 하였으나 월류 정부 폭이 충분히 넓어 붕괴까지 발생하지 않았던 것으로 판단되며, 이는 비상여수로 설계가 적절하게 된 것으로 볼 수 있다.

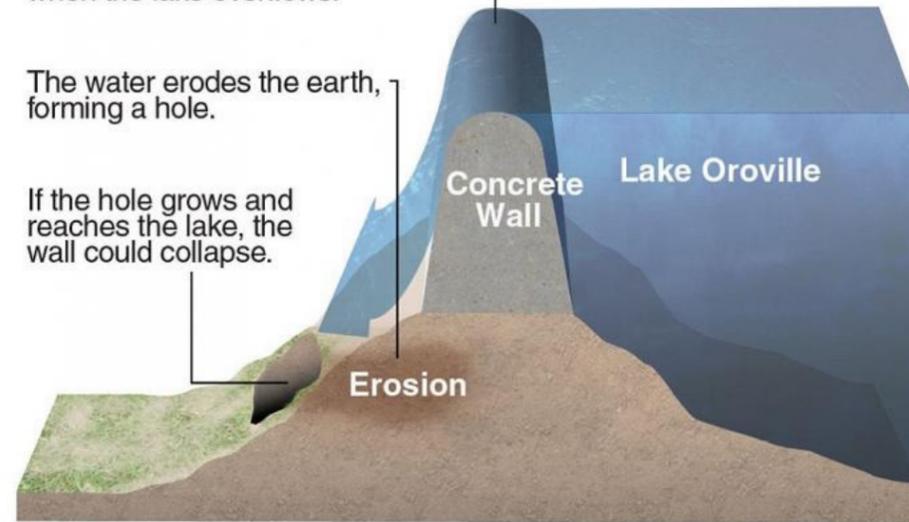
이번 사고에서 캘리포니아주 수자원국(DWR)이 가장 우려했던 부분은 최대 높이 9m의 웨어부가 월류시 기초부분이 세굴되어 전도파괴 되었을 때 하류지역의 3개 도시를 침수시킬 위험이었다(그림-8). 이러한 우려에 대해서는 이미 12년 전인 2005년에 캘리포니아주 수자원국이 댐사용허가권 재획득을 위한 심의과정에 캘리포니아주의 3개 환경단체(강의 친구들, Sierra클럽, 남Yuba강 시민리그)가 상세히 문제제기와 대안(토사로 구성되어 세굴 위험성이 높은 하류 비상여수로 하류사면을 콘크리트로 시공하여 보호하는 방안)을 제시한 바 있으나 미국 연방에너지규제위원회(FERC) 및 수자원국에 의해 거절된 바 있다.

The erosion that could lead to a collapse at Lake Oroville

Water pours over a concrete wall that forms an emergency spillway when the lake overflows.

The water erodes the earth, forming a hole.

If the hole grows and reaches the lake, the wall could collapse.

〈그림 8〉 비상여수로 붕괴 위험 개념도

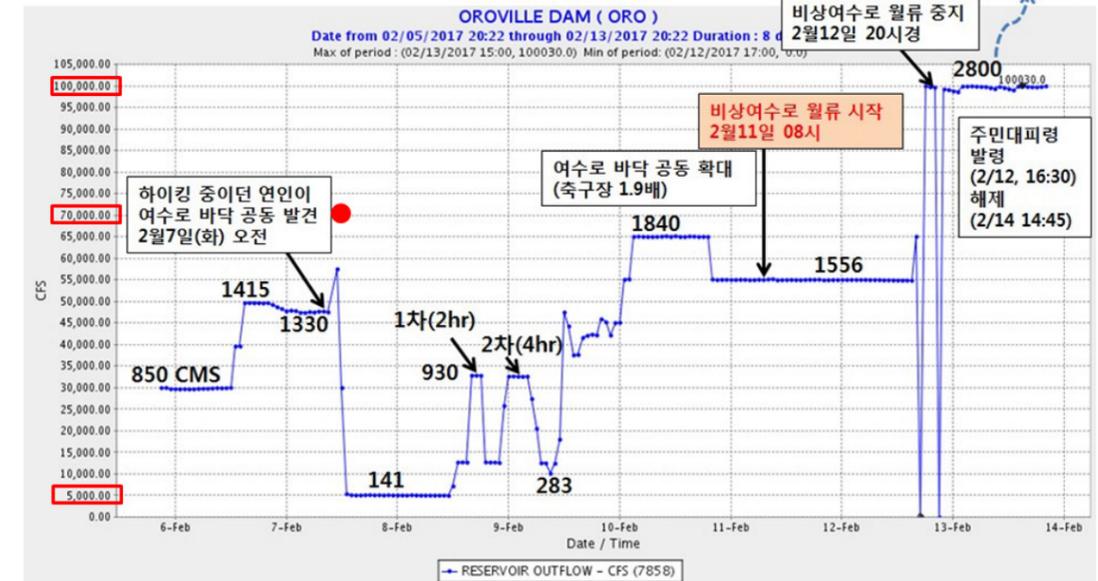
사고발생 후 연방에너지규제위원회(FERC)의 지시에 의해 구성된 오로빌댐 여수로 손상 원인조사를 위한 독립조사반(Independent Forensic Team, 이하 IFT)의 두 차례(5월 및 9월)에 걸친 조사보고에 따르면 서비스 여수로 슬라브의 파손되기 시작한 것은 2월 7일 오전에 방류량을 늘려서 방류를 시작한 지 오래되지 않은 오전 10시경에 방류수 흐름에 의해 Station 33+50 지점의 하류측 슬라브가 증가된 양압력에 의해 떨어져 나가면서 부터인 것으로 보인다. (그림-9 및 그림-10 참조)

〈그림 9〉 오로빌댐의 주여수로 방류 기록 (2월 6일~14일)

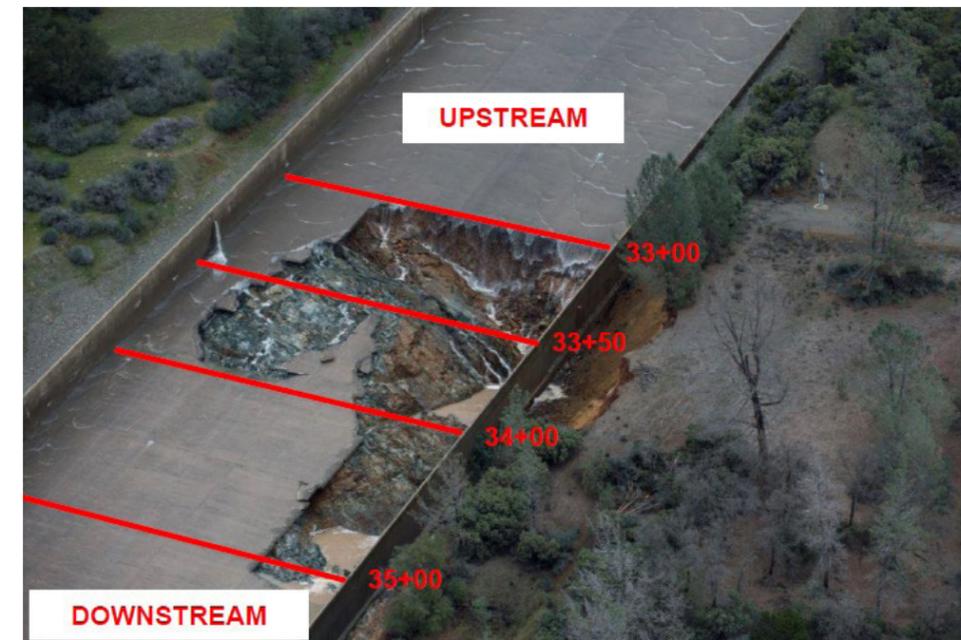
〈그림 10〉 여수로 파손이 시작된 위치에 대한 분석

IFT에 따르면, Station 33+50의 하류측 슬래브 단면의 초기 용기와 탈락은 슬래브의 충분히 넓은 영역 아래에 있는 물의 양압력에 의해 야기되었을 가능성이 높으며, 그 특정 부분의 양압력을 초과하는 용기력을 생성한 것으로 보고 있다. 양압력에 대한 저항력은 슬래브의 무게, 슬래브 위의 물 무게, 슬래브의 구조 및 기초 앵커 시스템에 의해 제공되는 저항력의 합이다. 슬래브 단면의 상류측 끝부분이 방류흐름에 의해 들리자 슬래브 하부의 양압력이 빠르게 증가하여 슬래브의 갑작스러운 파손이 일어난 것으로 분석되었으며, 그동안의 조사결과를 요약하면 아래와 같다.

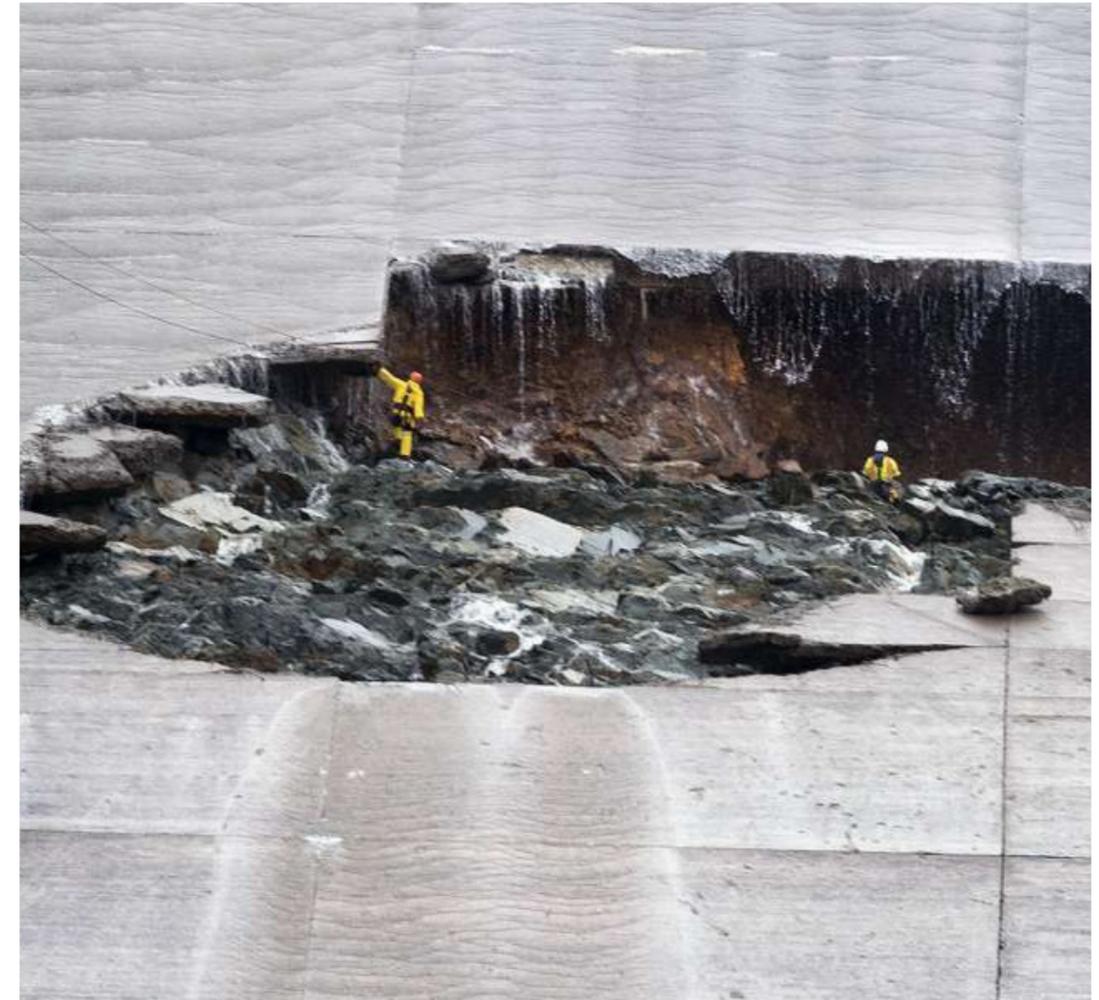
〈그림 11〉 여수로 긴급 점검 (2017.2.7., 출처 : 캘리포니아 수자원국)

이번 오로빌댐 붕괴위험은 매우 긴박하게 진행되었음에도 불구하고 주정부의 대응이 매우 신속하게 이루어졌다. 여수로 손상이 감지된 직후 방류를 멈춘 후 여수로 손상 부위를 곧바로 점검하였으며(그림-11), 여수로의 손상진행을 파악하면서 방류량을 계속적으로 조절하였다. 또한, 비상여수로 월류부 침식 진행을 막기 위하여 월류가 멈춘 13일부터 24시간 비상근무로 비상여수로 긴급복구를 진행하였고, 에너지규제위원회(FERC)는 캘리포니아 수자원국(DWR)에 독립적으로 활동할 수 있는 사고조사위원회(BOC)의 구성과 운영을 지시하였다.

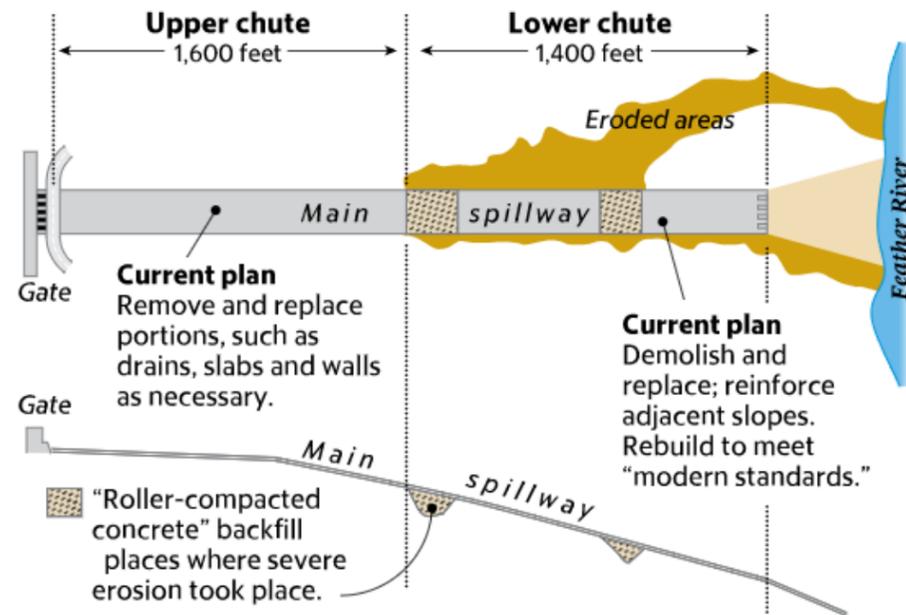
〈그림 12〉 여수로 복구 계획 (출처 : 캘리포니아 수자원국)

복구 계획은 상부의 경우 필요한 부분만 보수하고, 손상이 심한 하부의 경우 기존 구조물을 해체한 후 지반부터 보강한 후 다시 재건하는 형태이다. 여수로 하부지반의 경우 손상이 심한 부분에 대해서는 RCC(Roller-Compacted Concrete) 공법으로 보강작업이 진행되었다. (그림-12)

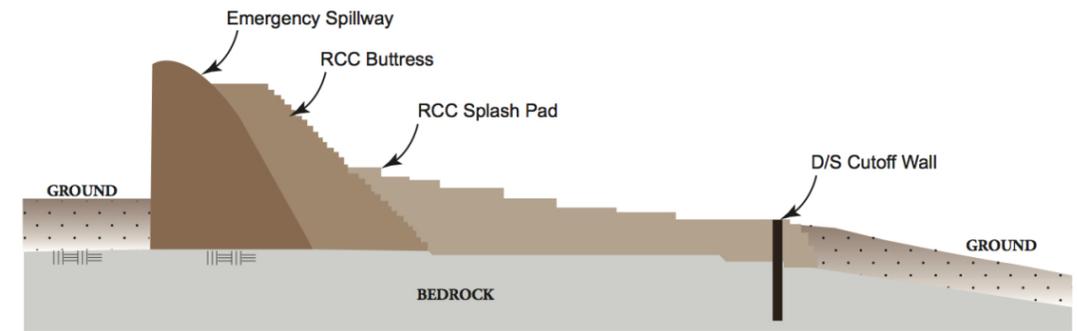
〈그림 13〉 비상여수로 보강계획 (출처: 캘리포니아 수자원국)

이번 오로빌댐 붕괴위기에 있어서 가장 중요시 여겨졌던 비상여수로 보강은 하류측에 RCC 공법으로 부피를 확장하여 월류 위어부의 안정성을 향상시키고 침식을 막기 위하여 바닥면을 콘크리트로 보강한 후, 상류측으로 침식이 확장되는 것을 방지하기 위하여 콘크리트 보강부가 끝나는 지점에 차수벽을 설치할 계획이다(그림-13). 현재는 지난 비상여수로 월류후 긴급하게 보강한 콘크리트 보강부를 계속 유지한 상태(그림-14)이며 여수로 보수를 마친 후, 2018년 보강 예정이다.

The following graphic provides a profile view of an emergency spillway recovery concept including the RCC buttress and splash pad and the downstream cutoff wall.

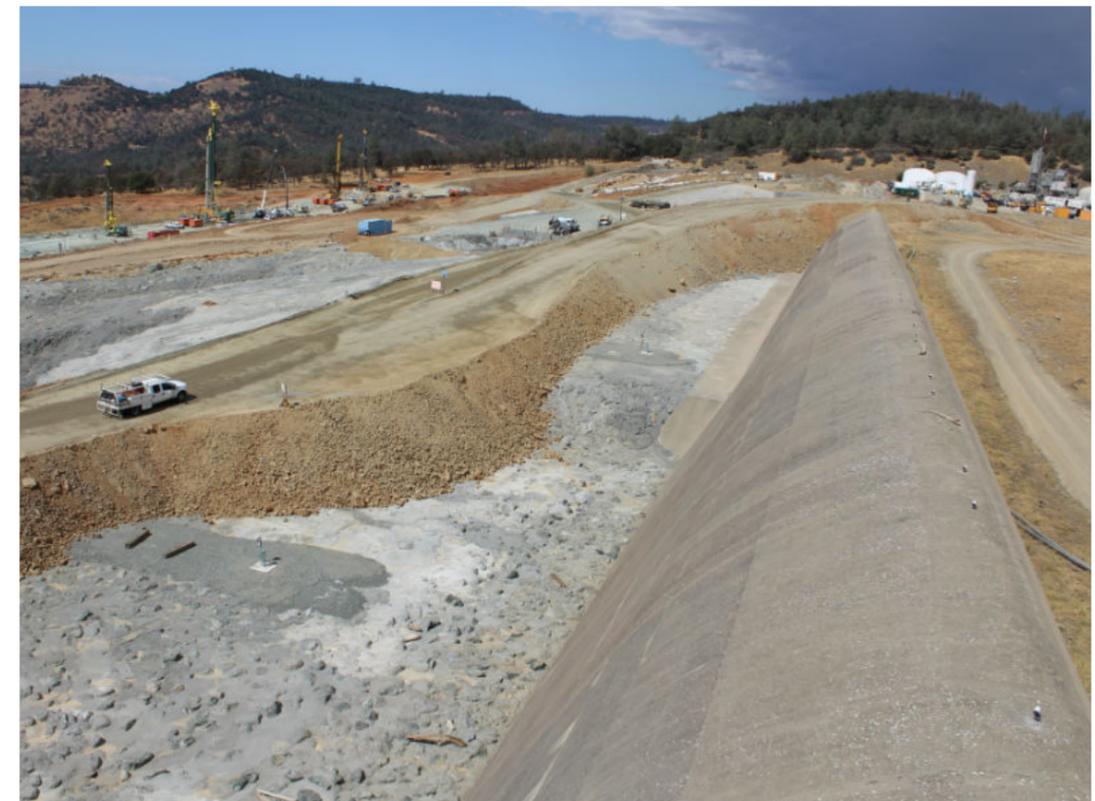
〈그림 14〉 비상여수로 현재 상황 (출처 : Capital Public Radio News)

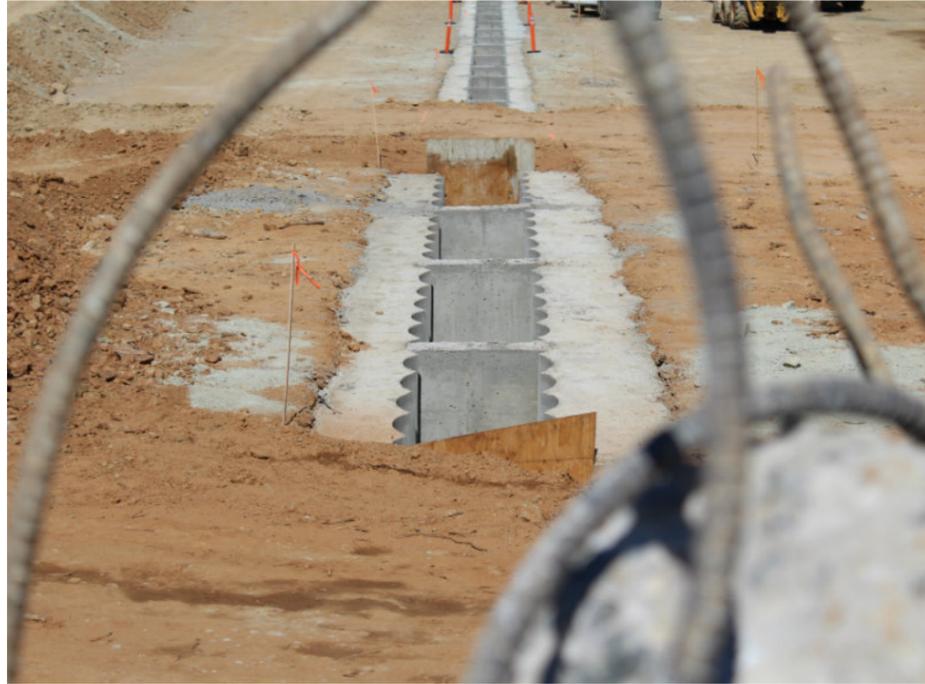
〈그림 15〉 Cut off wall 설치 모습 (출처 : Capital Public Radio News)

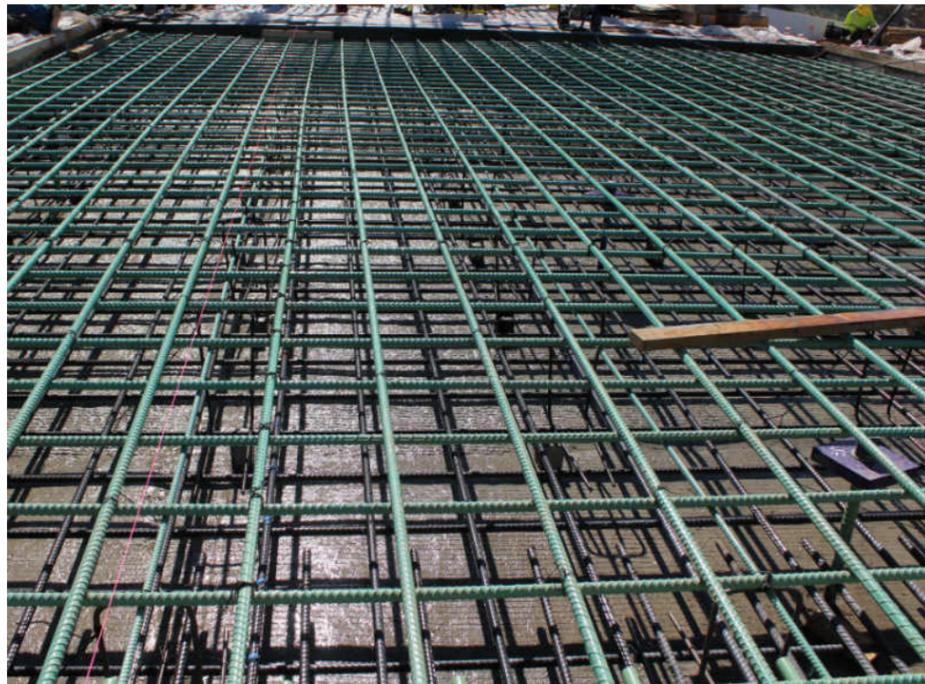
〈그림 16〉 여수로 재간설에 사용한 에폭시 코팅된 철근 (출처 : Capital Public Radio News)

또한, 여수로 바닥면 시공은 50여년의 기술과 달리 부식에 강한 철근 재료를 사용하였으며 액화 질소를 사용하여 콘크리트 타설 전 수화열을 조절하였다. 한편, 여수로 바닥면 하부에서 발생하는 침투수로 인한 공동현상을 방지하기 위하여 배수관을 철저히 시공하였으며 이전보다 더 많은 수의 배수관을 설치하여 하부지반 침식으로 인한 공동현상을 방지하였다.

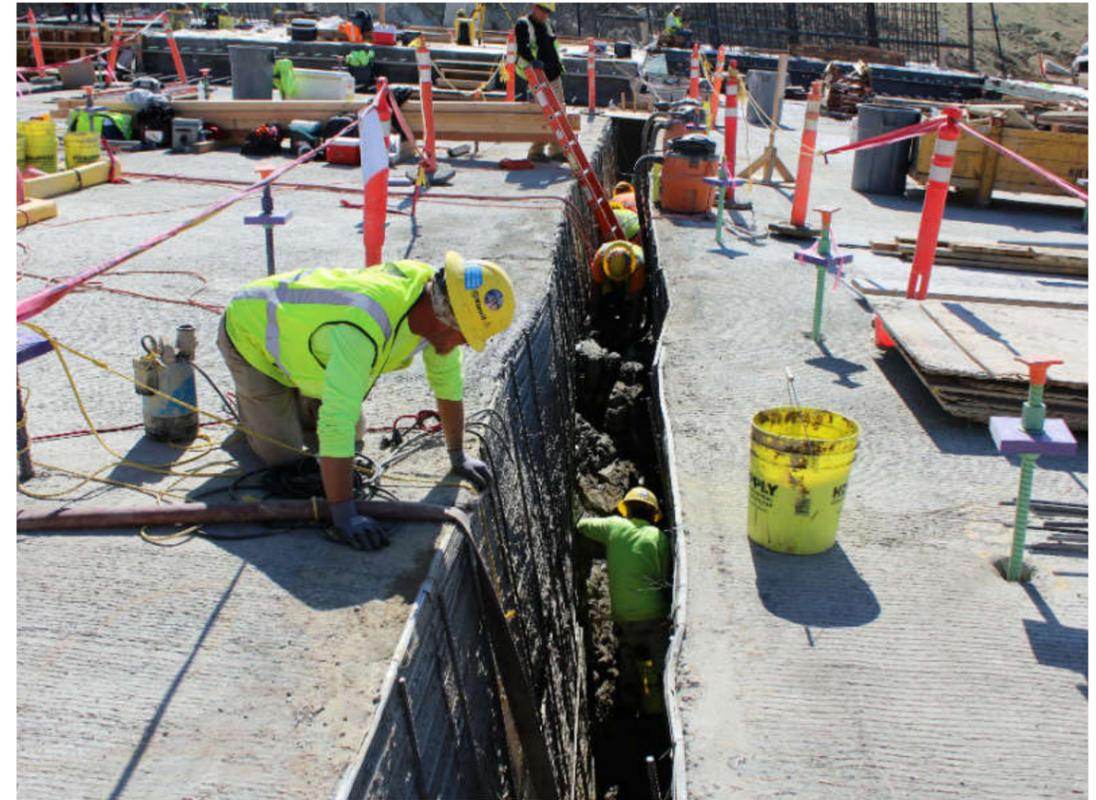
〈그림 17〉 여수로 하부 배수시설 설치 장면 (출처 : Capital Public Radio News)

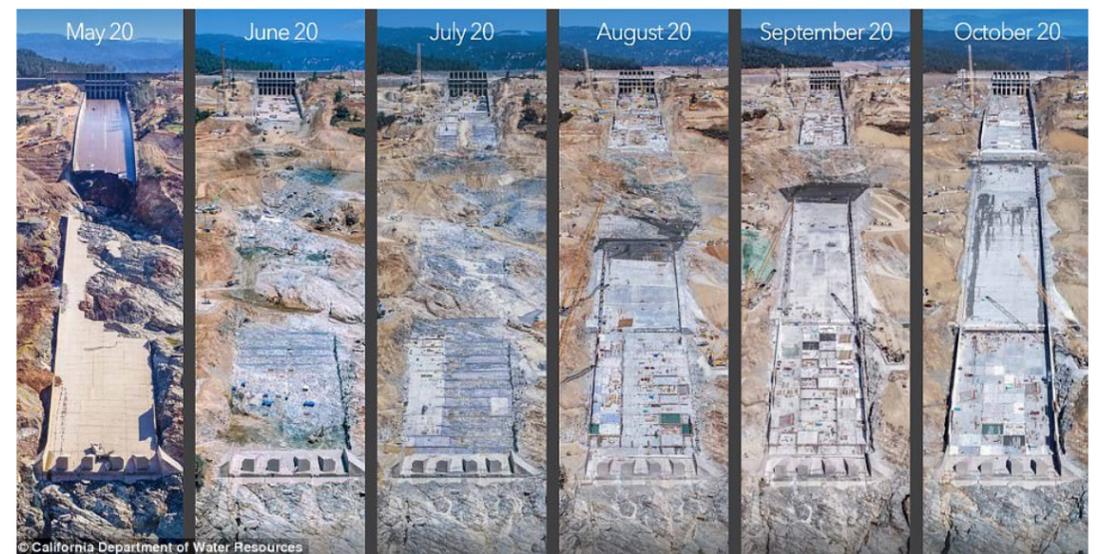
〈그림 18〉 여수로 보수공사 진행 상황 (출처 : 캘리포니아 수자원국)
