푸에르토 리코 과타하카 댐 여수로 구조적 손상 사례

김남룡 선임연구원 : K-water통합연구원

개요

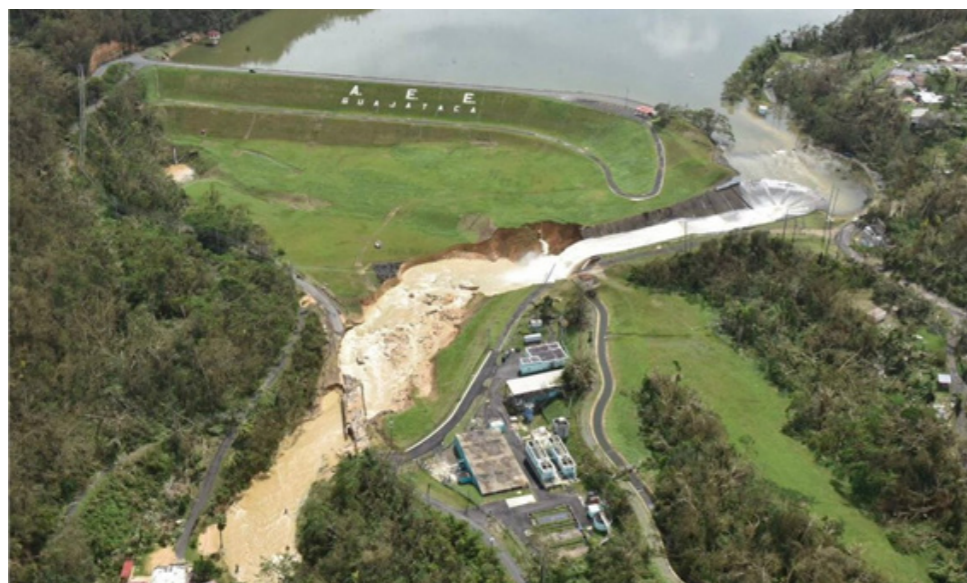
여수로 하부 침식 현황

기본적으로 과타타카 댐의 구조는 좌안측에서 시작되는 여수가 하류측 중앙 방향으로 건설되었고, 여수로 하단부에는 대규모 사석이 넓게 분포하는데 이것은 감세공 역할을 하는 것으로 파악된다(그림 3). 여수로 월류 시 방류수는 감세공을 통하여 댐 우안 하류측의 과타타카 강으로 흘러들어간다. 일정 수준 이하의 방류량에 대해서는 감세공의 효과를 기대할 수 있으나, 그림 2의 사진과 같이 대규모 집중호우에 따라 방류량이 늘어날 경우 감세공의 손상과 수충격 및 소류력에 의한 원지반의 침식까지도 발생하는 것으로 보인다. 결과적으로 여수로와 감세공의 한계성능 이상의 방류량이 직접적인 원인이라 할 수 있으며, 이러한 방류량은 하류측의 교량 손상을 야기할 정도의

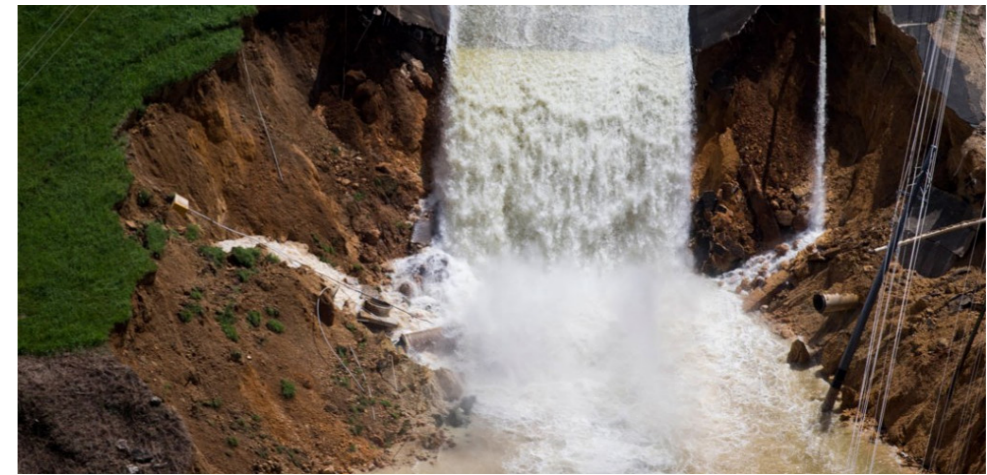
여수로 상부로의 침식 확대

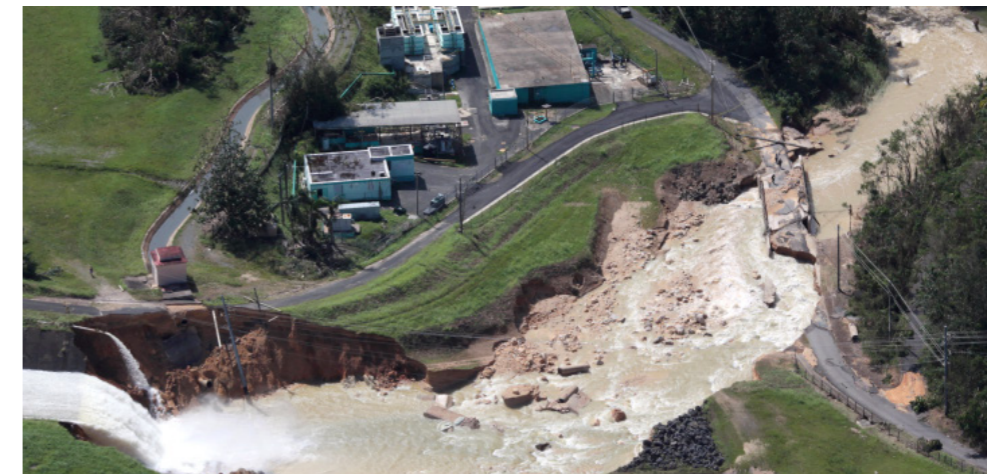
과타타카 댐 하류 교량 파괴

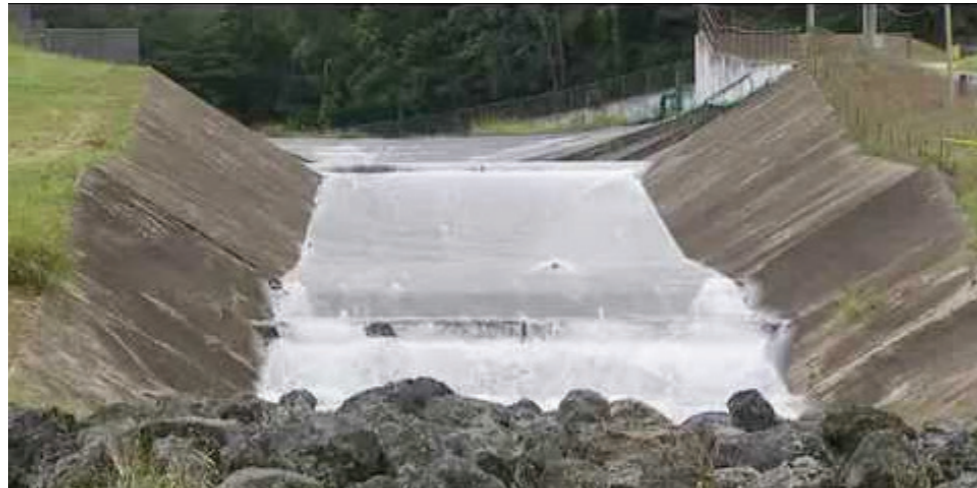
피해발생 전 여수로 (Google Maps 등록 사진)

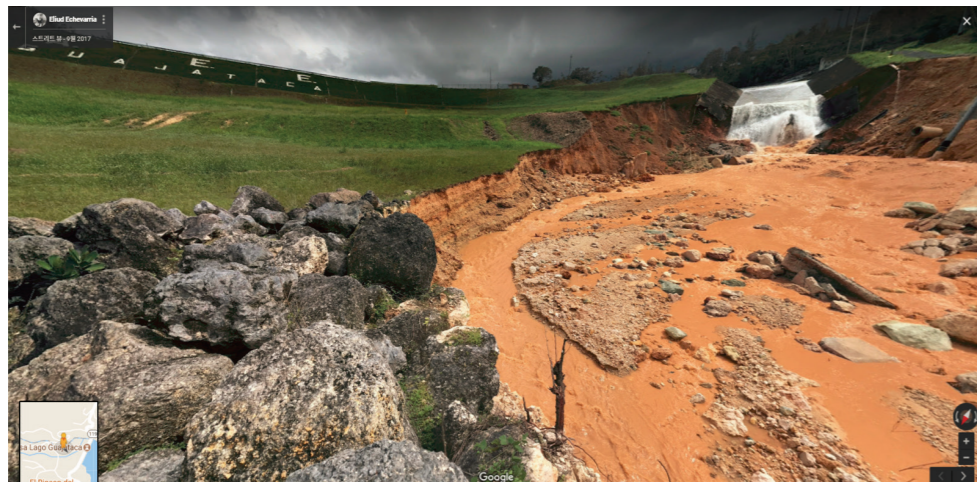
한편 댐 손상과 붕괴 위험성에 대해서는 현재까지도 논란이 이어지고 있는 것으로 보인다. ASDSO(Association of State Dam Safety Officials)가 미국 공병단, 미국 연방재난관리청(FEMA, Federal Emergency Management Agency) 관계자들의 조사에 따르면 당국의 조치에는 댐의 안전에 대한 기술적 이해 부족이 있었던 것으로 판단하고 있다. 현장에서는 여수로의 손상이 있으나 허리케인 마리아와 같은 대규모 재해가 즉시 재발하여 제체로 직접 월류하지 않는 한 제체의 안전성에 문제를 일으킬 정도로 판단되지 않는다. 실제 댐의 구조를 살펴보면 제체와 손상된 여수로 하단 사이에는 상당한 이격 거리가 있으며, 유실된 토사는 원지반 또는 성토(berm)으로 판단된다. 결과적으로 여수로 방류로 인한 하류지역의 하천 수위는 올라갈 수 있으나 제체의 급격한 붕괴로 인한 비상상황 발생은 매우 희박한 상황이었다.

피해발생 후 여수로 (Google Maps 스트리트 뷰)
 <그림 3> 과타타카 댐 여수로 및 감세공의 피해 전·후 사진 비교

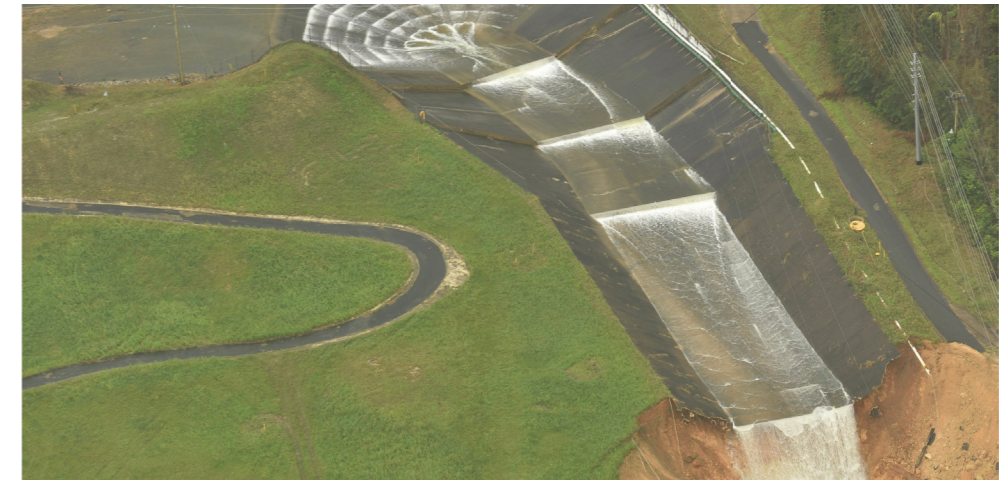
'17. 9. 27. 현재 손상 현황

복구작업은 우선 약 350개의 콘크리트 블록을 헬리콥터를 이용하여 운반, 손상부위에 배치하고 (그림 4) 수백개에 달하는 모래주머니(플레컨백 또는 톤백)를 채우는 임시보강방안이 제시되었다. 해당 작업은 여수로를 통한 방류가 지속되는 중에 시공될 계획이었으며, 9월과 같은 폭우가 재현되지 않는 한 여수로의 손상이 확대되지는 않을 것으로 판단하였다. 이후 여수로의 정상화를 위한 방안 또는 감세공의 개선과 관련된 계획 등은 확인되지 않았다.

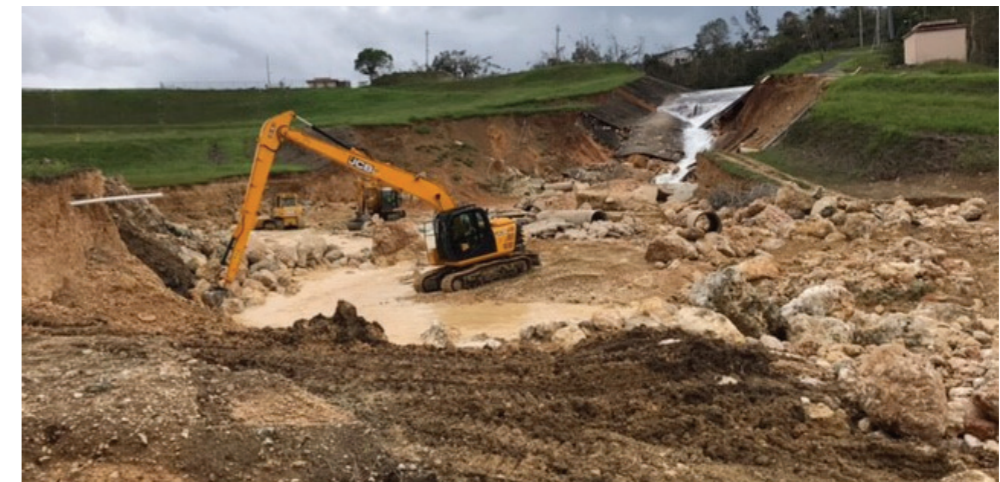
복구작업 진행 사항 (17. 10. 9)

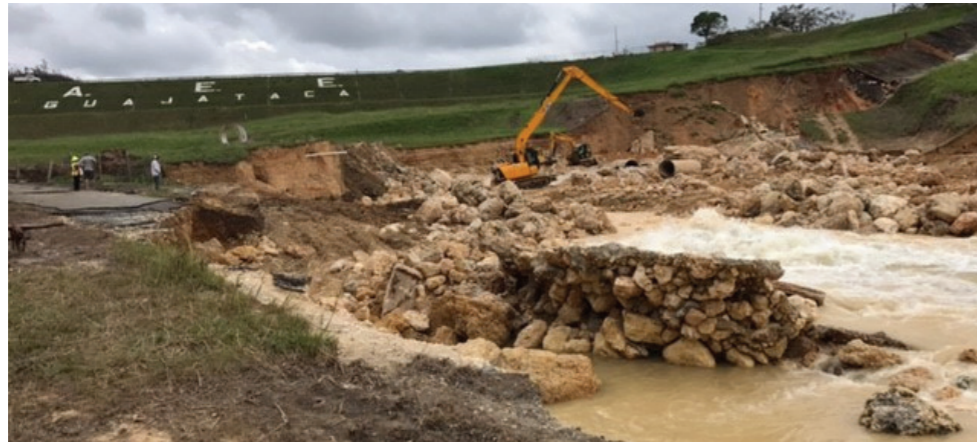
복구작업 진행 상황 (17. 10. 9)

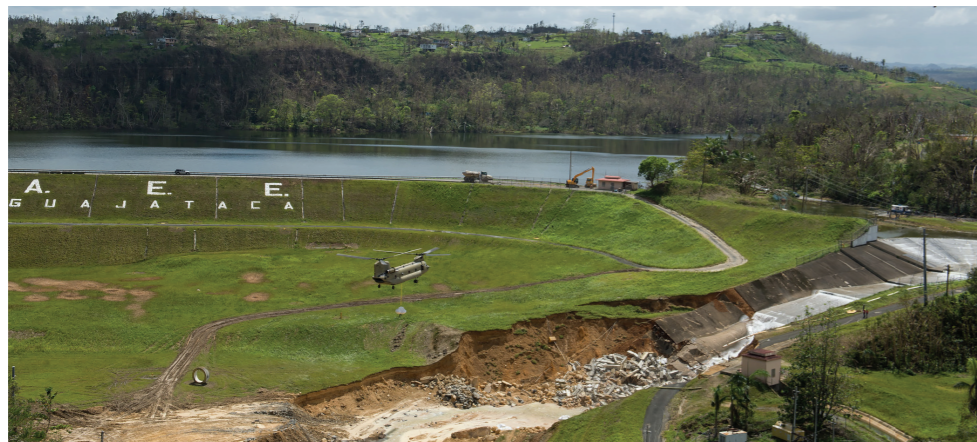
콘크리트 블록 반입 (17. 10. 9)

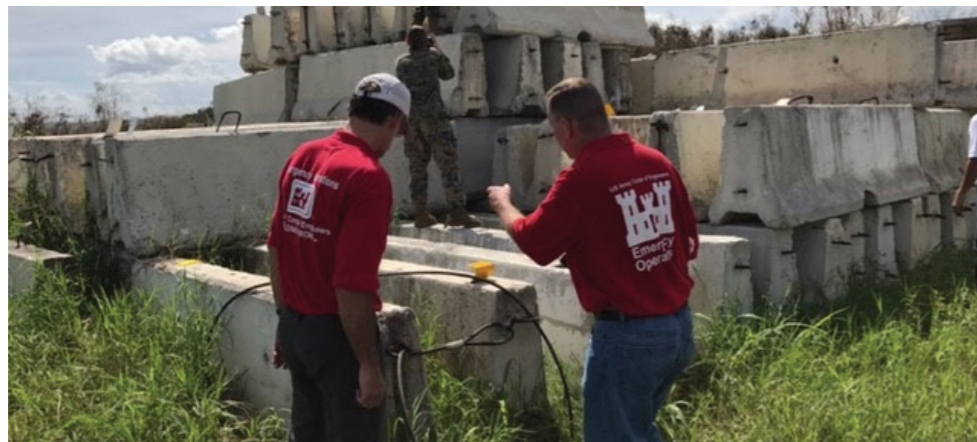
과타타카 댐 여수로 복구용 콘크리트 블록(17. 10. 9)
