기후변화 고려 댐 안전성 강화사업 사례분석

Case Analysis for Dam safety Improvement Project

곽상신 한국수력원자력
수력처 부장
kwakssgood@khnp.co.kr

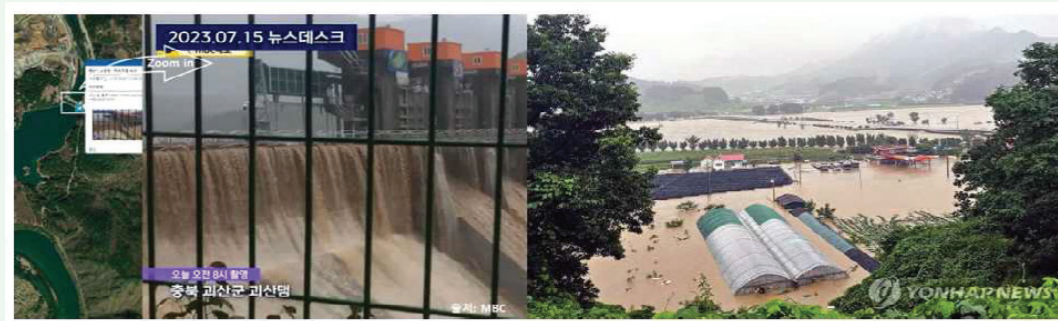
[그림 2] 괴산댐 월류 당시 전경

남한강 지류인 달천에 위치한 괴산댐은 한수원이 관리하는 콘크리트 중력식 발전용 댐으로 1957년에 준공되었다. 댐제원은 댐 마루 표고 137.65 m, 총 저수용량 1,533만 톤으로서 지난 1980년 7월 22일 집중호우로 월류(댐마루로부터 2.5 m)가 발생하였고, 2023년 7월 15일 집중호우시에도 월류(댐마루로부터 0.53 m)가 발생하였다.

괴산댐은 유역면적(671 km², 소양강 대비 1/4수준) 대비 댐 저수용량(1,530만톤, 소양강 대비 1/190수준)이 적어 호우 발생시 급격히 수위가 증가하는 특성을 갖고 있다. 이는 한국전쟁 당시 파괴된 전력설비의 긴급한 복구와 신규 개발이 절실함에 따라 단시일 내에 완공이 가능한 소계곡에 댐을 건설하였기 때문이다.

괴산댐은 월류시에도 댐설계기준에서 정한 전도, 활동, 지지력에 대한 안정조건을 만족하는 것으로 평가되었다.(제6차 정밀안전진단, 2023)

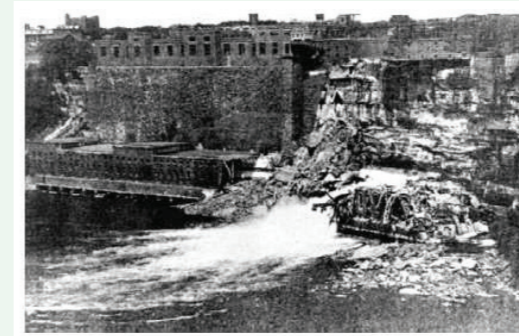
[그림 3] 1956년 미국 Schoellkopf Power Station 붕괴사고
*출처: Smithsonian Magazine, 2017

국가명	댐명	발생년도	댐 형식	사고내용	피해원인	사고규모
이탈리아	Sella Zerbino Dam	1935	콘크리트 중력댐	월류 및 붕괴	지반불량 시공오류	인명 피해 111명
미국	Schoellkopf Power Station	1956	콘크리트 중력댐	발전소 붕괴	발전소 후면누수 및 암벽 붕괴	인명 피해 8명
프랑스	Malpasset Dam	1959	콘크리트 중력댐	댐 붕괴	지반조사 (단층대) 부실	인명 피해 423명
이탈리아	Vajont Dam	1963	콘크리트 중력댐	하류 산사태	부적절한 댐 운영	인명 피해 2,000명
중국	Banqiao Dam	1975	필댐	댐군 연쇄붕괴	설계 및 시공오류	인명 피해 170,000명
미국	Teton Dam	1976	필댐	댐 붕괴	수압 할렬 Piping	인명 피해 11명
인도	Machchhu Dam	1979	콘크리트 중력댐	월류 제방붕괴	설계오류 수문결함	인명 피해 25,000명
미국	Lake Dam	1982	콘크리트 중력댐	흙댐 붕괴	유지관리 미흡	인명 피해 3명
오스트레일리아	Dartmouth Dam	1990	필댐	제어시스템 파괴	penstock 점검 후 작업장비 무단방치	-
스위스	Grande Dixence Dam	2000	콘크리트 중력댐	하류 산사태	penstock 용접부 결함	인명 피해 3명
미국	Taum Sauk	2005	콘크리트 중력댐	월류 댐 파손	수위센서 결함	인명 피해 5명
러시아	Sayano-Shushenskaya Dam	2009	콘크리트 중력댐	발전소 침수	터빈 불량(진동)	인명 피해 75명
인도	Srisaïlam Dam	2009	콘크리트 중력댐	발전소 침수	설계초과 홍수량	피해면적 1,500 km ²
인도	Vishnuprayag hydro electric station	2013	콘크리트 중력댐	댐 붕괴	부적절한 댐 운영	피해 면적 20 km ²
인도	Dhauligang a hydro electric station	2013	콘크리트 중력댐	댐 붕괴	상류 산사태	인명 피해 60명

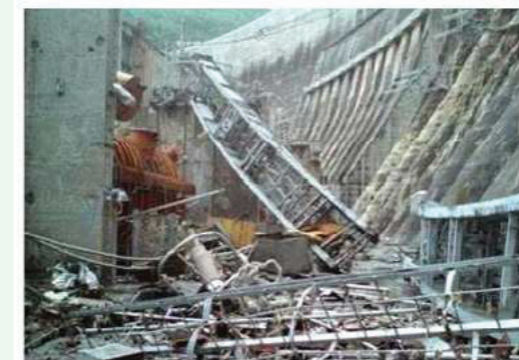
[그림 5] 2009년 러시아 Sayano-Shushenskaya Dam 사고
*출처: The Guardian, 2009

러시아	Sayano-Shushenskaya 댐	발전설비 교체, 구조 복구, SHM 시스템 도입	사고 복구, 진동감지 통한 상태 모니터링
스위스	Spitallamm 댐	이중 곡률 아치형 신규댐 건설	내진성 강화, 노후 콘크리트 대체
호주	Warragamba 댐	댐 벽 증축 (142 m → 156 m), 중력식 구조 보강	홍수피해 감소, 임시 저수공간 확보

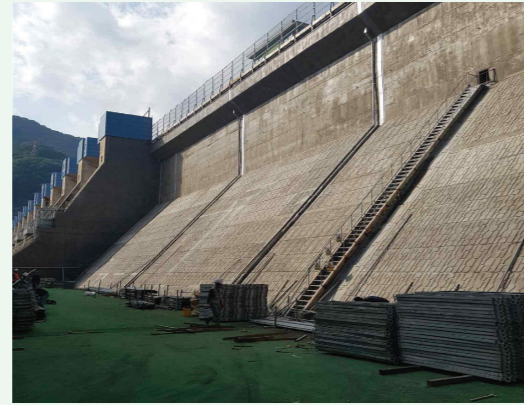
[그림 9] 차수공법 적용 후

2022년 차수공사를 완료하고, 춘천댐의 누수문제는 해결되었으며 이에 따라 춘천댐의 안전등급도 C→B로 상향되어 안전성강화 사업의 효과를 객관적으로 증명하였다.

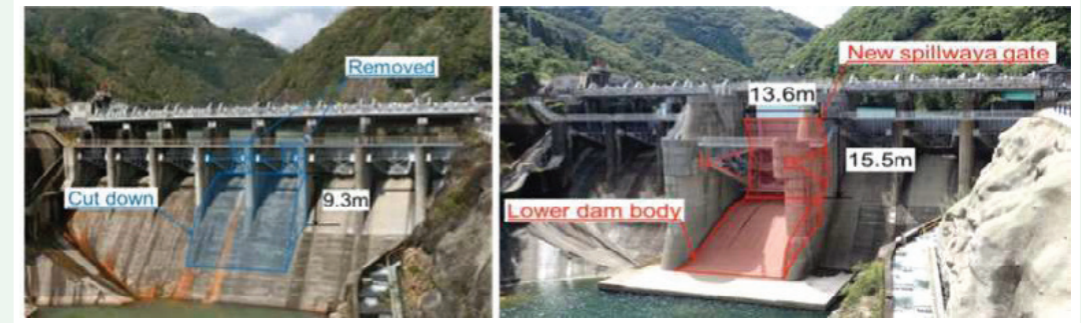
[그림 10] Yamasubaru 댐 개선 전 후

아래 그림은 여유고나 방류량이 부족한 댐의 구조적 개선사례를 보여준다. 첫 번째 성능 개선을 위한 방류설비 증설 유형으로 일본의 Mimikawa 수계 내에 위치한 Yamasubaru 댐, Saigou 댐, Nagayasuguchi 댐, Amagase 댐, Tsuruda 댐의 증설 사례를 보여준다. 방류설비 증설에 대한 핵심은 대형 방류 수문 설치를 통한 댐 구조 개선이며, 효과로는 사전방류를 통한 홍수기 댐의 월류방지 및 저류능력을 제고하는 것이다.

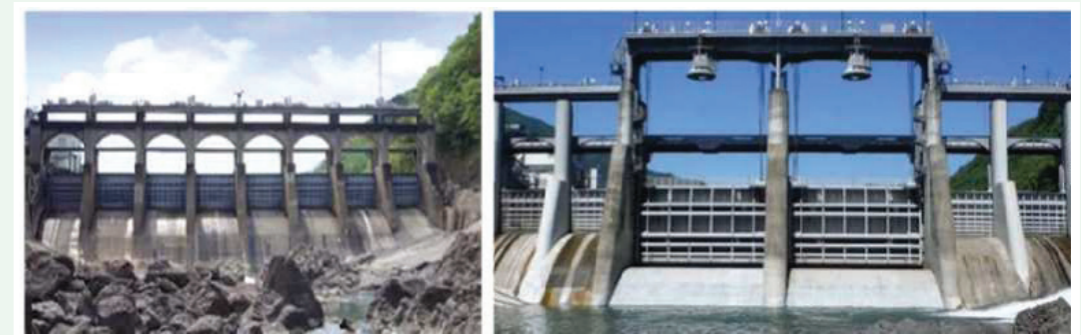
[그림 11] Saigou 댐 개선 전 후

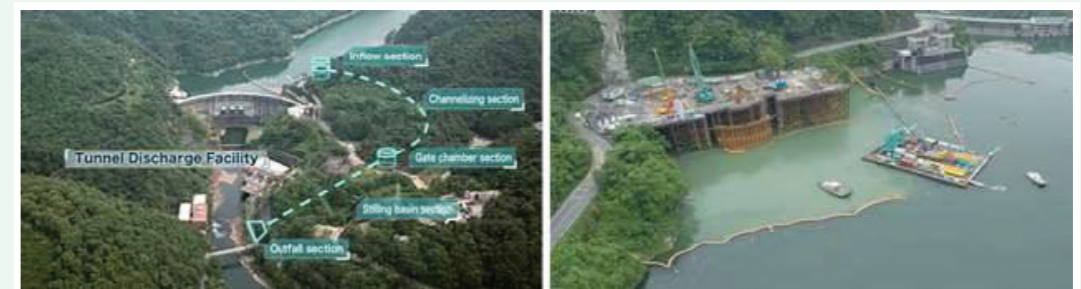
[그림 13] Amagase 댐 개선 전 후
