대댐의 최근 지진 안전성 사례와 연구 시사점

K-water연구원 기반시설연구소 선임연구원 | 박동순
fulgent@kwater.or.kr

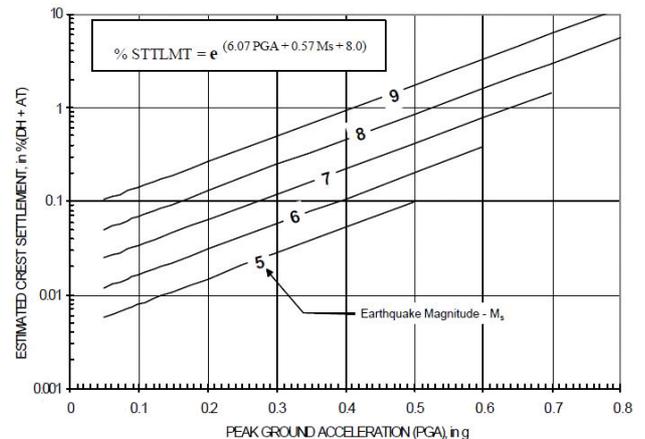
Fig. 1. PGA에 따른 댐마루 침하 사례 데이터베이스에서 지진 규모별 통계 분석 (Swaisgood 2003). 여기서 PGA는 최대 지반가속도, Ms는 표면파 스케일의 지진 규모

위 사항들은 향후 국내 대댐에 대한 내진 안전성 연구 방향을 바로 정립하는 데에 소중한 통찰력을 제공해 준다. 해외 댐들의 실제 지진시 거동 사례는 Swaisgood (2003)의 자료를 참고할 수 있다. 현재 국내 댐 형식과 견줄만한 유사한 사례들이 다수 포함되어 있어 유용한 자료가 될 것으로 사료된다. Figs 1-2에서 일반적으로 최대 지반가속도가 증가할수록 정부 침하량 역시 대체로 증가하는 것으로 나타났다. Swaisgood (2003)의 통계자료(Figs. 1-2)로 볼 때, 댐 높이의 1% 침하가 발생하는 경험적인 PGA 값은 대략 최소 0.4g를 초과할 때이다.

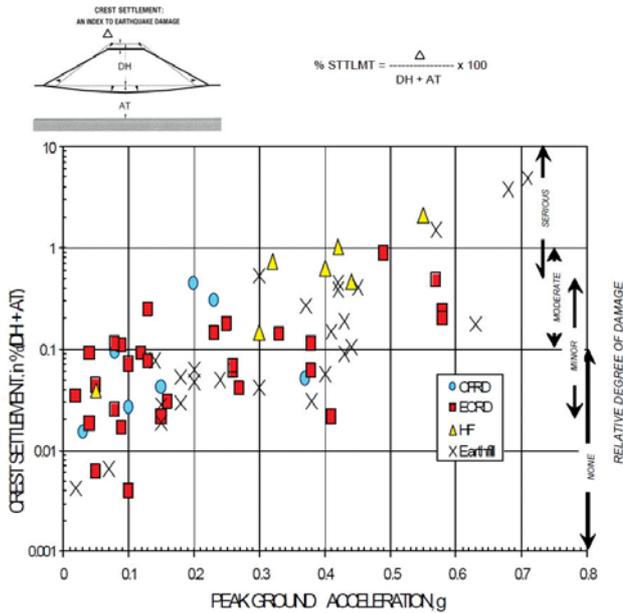
Fig. 2. PGA에 따른 댐마루 침하 경향 (Swaisgood 2003)

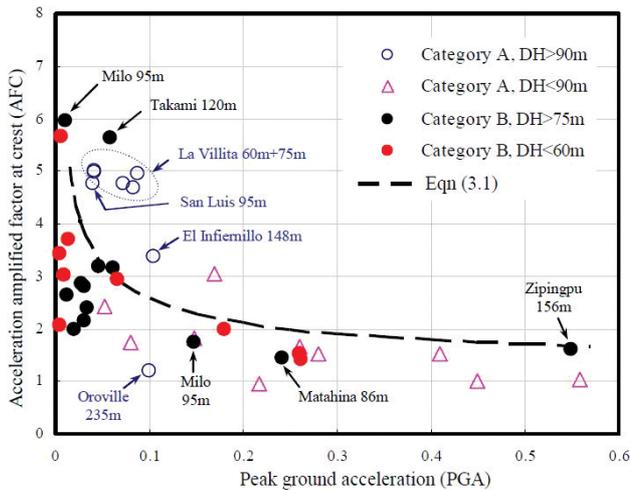
Fig. 3. 지진관측 사례로부터 정리된 PGA 별 가속도 증폭계수 변화 (Yu et al. 2012)

Yu et al. (2012)은 실제 강진시 계측된 댐들의 가속도 기록을 바탕으로 PGA별로 지반 가속도의 증폭현상을 그래프로 나타내었다 (Fig. 3). 0.1g 미만의 PGA에서 댐들은 대체로 2배에서 6배까지의 높은 지진파 증폭현상을 보이고 있다. 그러나 PGA가 대략 0.2g 이상일 경우에는 댐마루에서 가속도 증폭비는 약 2배 이내로 수렴하려는 경향을 관찰할 수 있다. 따라서 향후 댐 내진 안전성 평가를 수치해석적으로 연구할 때에는 최대 지반가속도 (PGA)에 따른 댐체 지진응답특성에 대한 민감도 분석이 필요할 것으로 판단된다.

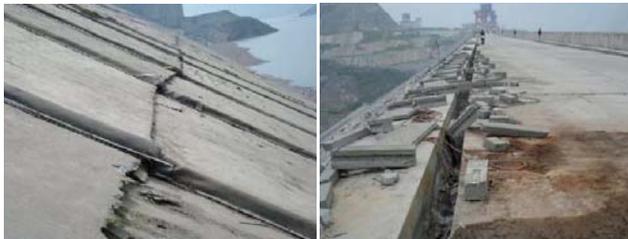
Fig. 4. 2008 중국 Wenchuan 지진시 Zipingpu CFRD에서의 (a) 콘크리트 차수벽 조인트 파단 및 이동, (b) 댐마루 펜스 지지대 손상 (Zhang et al. 2012)

전체적으로 경미한 피해를 입었지만, 진앙지에서 17km 떨어진 Zipingpu 댐(H 156m)은 PGA 0.65 - 0.8g를 기록하였고, 강진으로 인해 진도 IX - X의 진동이 있었다. 주요 손상으로 댐마루 최대 침하량은 81cm에 이르렀고, 수평변위는 하류측으로 18cm에 달하였다. 침투수량은 10리터/초에서 20리터/초로 증가하였고, 연직과 수평방향으로 조인트 파단변형량이 각각 35cm와 17cm를 기록하였다. 정상부에서 보도 가이드레일과 다른 보조 시설들이 심각하게 손상을 입었고, 하류측 보호사석이 위로 들리고 느슨해졌다 (Fig. 4)(Zhang et al. 2012).

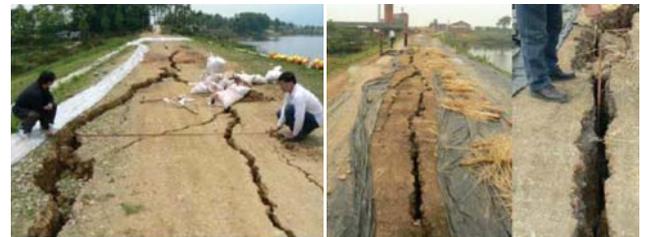
Fig. 6. 2008 중국 Wenchuan 지진시 (a) Fengshou 댐의 종방향 균열, (b) Dasongshu 댐의 종방향 균열 (Wen and Zhang 2012)

Sichuan 지방의 댐들이 지진시 경험한 가장 일반적인 손상들의 유형은 균열과 사면활동, 누수량 증가, 댐마루 침하 등 댐 변형, 방류시설의 손상 등을 들 수 있다. 이러한 손상 유형들 중 대표적인 현상이 댐의 종방향을 따라 발생하는 길이방향 균열이다. Dasongshu 댐과 Fengshou 댐등이 그 좋은 예이다 (Wen and Zhang 2012) (Fig. 6).

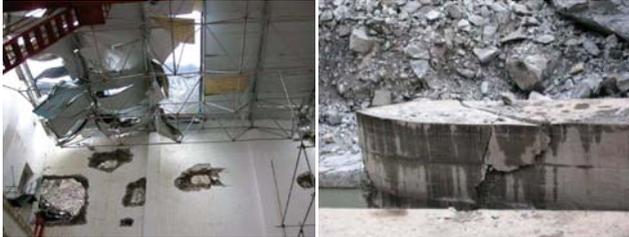
Fig. 8. 2008 중국 Wenchuan 지진으로 인한 Shapei 발전소 압괴 붕락 피해 및 압괴 붕락으로 인한 Minjiang 강의 Futan 위에 피어의 전단 손상 (ICOLD 2010)

암반 붕락 등 대형 석괴로 인한 피해는 산악지역에 건설된 댐 시설물에 심각한 피해를 줌으로써, 지진으로 인한 댐 피해는 단지 댐 본체에 국한되지 않으며, 발전 및 취

수설비 등 부속시설까지도 그 영향권 하에 있음을 보여 주었다.

(ICOLD 2010; Wieland 2012, Fig. 8)

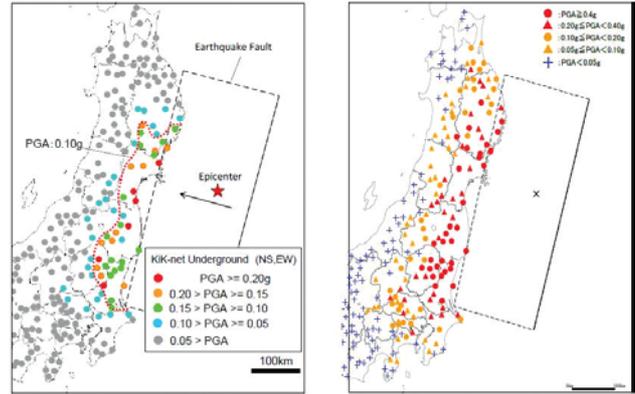
Fig. 9. Tohoku 대지진(M9.0)시 계측된 지표와 지하에서의 PGA 분포 (Matsumoto 2012)

계측된 지진가속도의 경우 대부분 암반에 설치된 지하 지진계에서 0.4g 이상의 PGA 값이 광범위하게 분포하였다 (Fig. 8). Matsumoto(2012)에 의하면, 당시 약 70개 이상의 댐에서 강진 기록이 확인되었으며, 후쿠시마 현의 댐 기초에서의 PGA 값은 대체로 0.1 - 0.5g 를 기록하였다. 특이한 점은 조사대상 댐 기초에서의 지진동 지속시간이 200초 이상에 달하였다는 점이다. 지진동의 주기는 장주기 성분을 많이 포함하지 않았으며, 주로 0.07 - 0.7초의 주기가 지배적이었다. 규모 7.0을 넘는 여진이 6차례, 규모 6.0 이상의 지진은 96차례나 기록되었다.

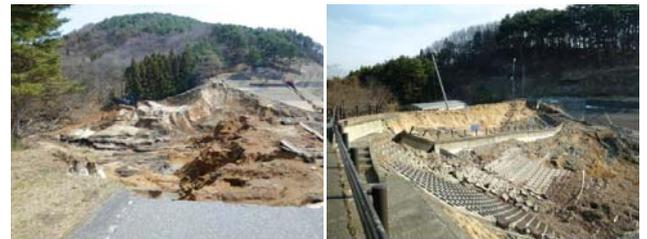
Fig. 11. 후지누마 주댐과 부댐의 지진후 전경 (Matsumoto 2012)

서 상으로 분석한 결과로 볼 때, 댐 마루에서의 최대 가속도는 442cm/s^2 이었으며, 50cm/s^2 이상의 지진동이 100초 정도 지속되었던 것으로 판단하였다. 다짐의 불량 또한 붕괴의 원인을 제공하였다. Fig. 11은 지진 후 후지누마 본댐과 부댐 전경이다.

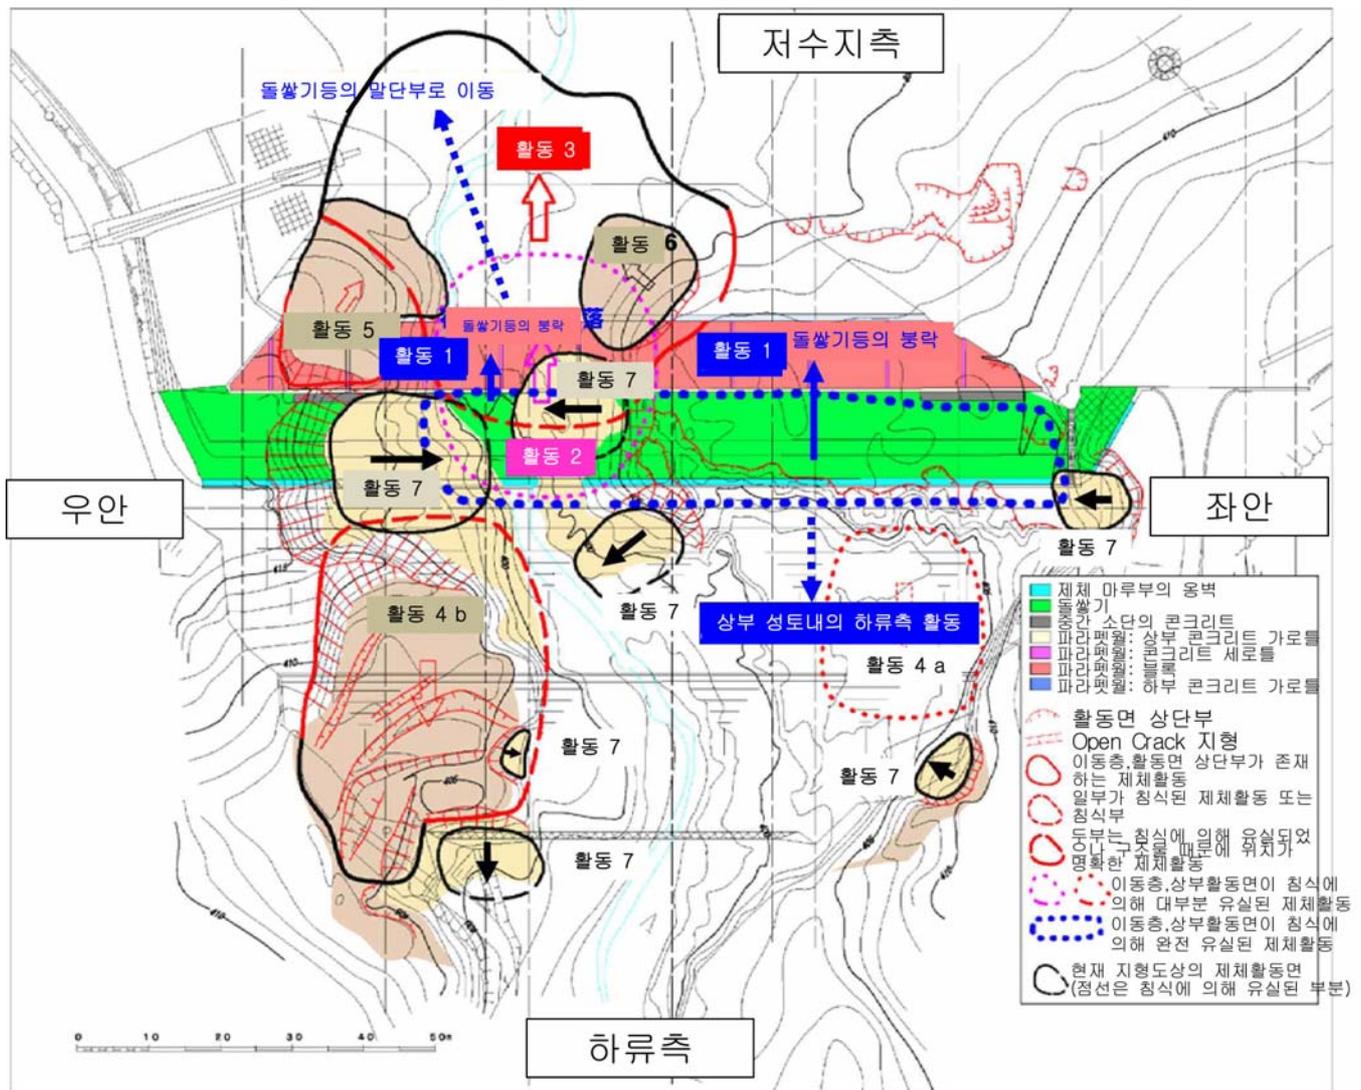
Fig. 12. 후지누마 본댐의 슬라이딩 종합 현황
 주) 제체 활동번호는 추정되는 발생선서

JCOLD에서 Sakamoto, T. (2012)의 보고에 의하면, 후지누마 댐 붕괴의 주원인이 체체 상부와 중간부의 특성에 기인하였고(Fig. 12), 붕괴촉발 원인은 지진동의 강한 세기와 긴 지속시간 때문이었던 것으로 파악하였다. 지진응답해석 결과 댐 정부에서의 최대 가속도는 442

cm/s²였으며, 50cm/s²을 초과하는 지진동의 지속시간은 한번도 경험해 본적이 없었던 지진으로 100초 동안 지속되었다. 제체의 다짐은 현재 시공기술에 의한 다짐에 비해 낮은 수준이었으며, 댐체 강도 또한 지진시 비배수 조건에서 작은 값을 보였다. 특별히 모래질 성분이 지배적인 상부 제체는 포화된 구역이 있었고, Tohoku 지진과 같은 지진하중 하에서 강도손실을 경험하는 것으로 나타

났다. 부딪에 발생한 슬라이딩 역시 본댐 상부 제체와 유사한 재료를 사용하여 파괴 원인중 하나가 모래질이 지배적인 성토 재료의 특성에 있었음을 알게 되었다. 부딪에 발생한 활동의 경우, 활동면은 각기 다른 건설 시기의 축조 경계면에 의해 제한되었다. 본댐에서 각각 다른 건설 시기에 따른 다짐 정도의 차이가 활동 발생의 원인을 제공하였을 것으로 보인다.

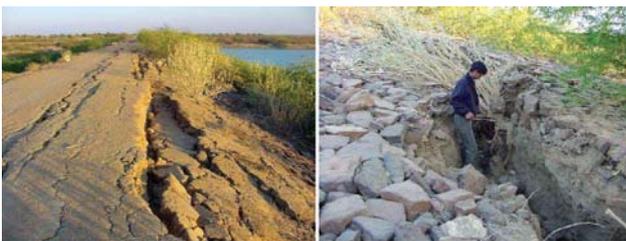
Fig. 14. 2001 인도 Bhuj 지진(M7.5)으로 인한 필댐의 손상 (ICOLD 2010)

암반 붕락과 댐의 종방향 인장균열 또한 전형적인 지진시 댐의 손상 사례로 다양한 보고자료들이 소개되고 있다 (Fig. 14).
