# 중, 소형 농업용 댐의 현황과 관리방향에 대한 제언

중부대학교 토목공학과 교수 | 이주현  
leejh@joongbu.ac.kr

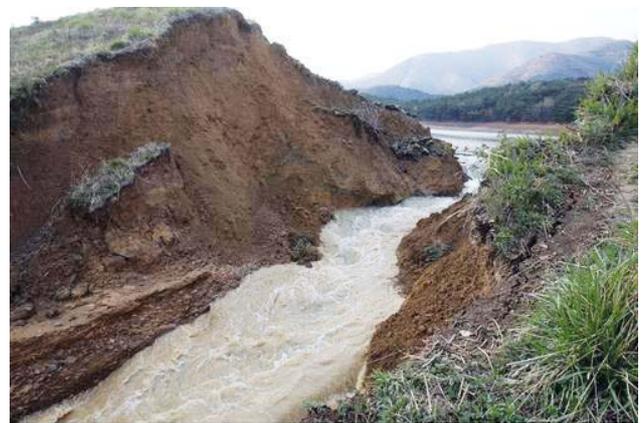
그림 1. 경북 경주시 산대저수지 붕괴현장 (2013. 4. 12)

지난 2013년 4월 12일 오후 2시쯤에 경상북도 경주시 안강읍에 위치하는 산대저수지의 제체가 붕괴 되었다. 붕괴와 함께 관련부서가 조속하게 사고 수습에 나서고, 사고 원인규명에도 신중하게 대응하고 있지만, 방송에 나온 기사를 종합하여 보면 그냥 간과해서는 안 되는 몇 가지 이유가 있는 것 같다. 더구나 이번 붕괴사고는 과거에 발생했던 2002년의 동막저수지 붕괴와 같이 대규모의 집중호우에 의한 붕괴가 아니라는 점에서 그 심각성이 훨씬 크다고 할 수 있다.

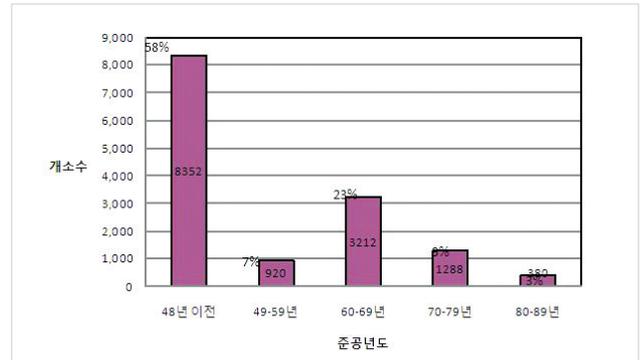
그림 1에서 보는바와 같이 지자체에서 관리하는 전체 14,300여개의 중, 소규모 저수지 중에서 약 58% 이상이 1948년 이전에 축조된 것이다. 이러한 상황은 농어촌공사에서 관리하는 농업용 저수지의 경우에도 별반 다른 상황이 아니다.

그림 2. 우리나라 중소규모 농업용 저수지의 축조연도 (2008년 통계연보)

소방방재청(자연재해저감기술개발사업단)에서는 지자체에서 관리하는 중, 소규모 농업용 저수지의 현황평가 및 DB 구축을 위하여 2009년부터 2년간의 연구를 발주하였으며, 한국농어촌공사 농어촌연구원이 총괄하여 관련 연구를 수행하였다. 이 연구에서는 농어촌공사 지사인력을 동원하여 14,300여개의 중, 소규모 농업용 저수지에 대한 전수조사를 2년에 걸쳐서 실시하였으며, 조사결과에 의하면 우리나라 중, 소규모 농업용 저수지의 축조연도는 아래 그림 1과 같은 것으로 나타났다.

즉, 우리나라 저수지의 절반 이상이 준공된 지 60년을 초과했다는 것인데, 이러한 상황은 저수지 관리주체에 의한 유지관리가 잘 되어온 저수지라 하더라도 저수지의 내구연한을 고려할 때 심각한 상황이 아닐 수 없다. 더욱이 저수지의 유지관리와 정기적인 안전점검이 적절하게 이루어지지 못한 저수지라면 아마도 재해를 초래하면서 기다리고 있다고 해도 과언이 아닐 것이다.
