오로빌댐 여수로 붕괴위기와 복구현황

조성배 선임연구원 : K-water융합연구원
 신동훈 소장 : K-water융합연구원

1. 서론

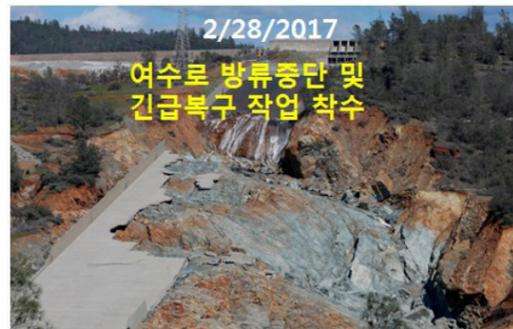
〈그림 5〉 오로빌댐 사고 발생경과

2/7 여수로 공동발생

여수로 추가손상 방지 위해 방류량 감소 → 저수위 상승

비상여수로 월류 → 세굴과 손상 유발 → 사면침식이 예상보다 심각 → Weir 붕괴 우려 증대

2/14
약48시간 만인
14:45
약19만명에
대한
강제주민대피령
해제
